## Rapport de mission de repérage des matériaux et produits contenant de l'amiante à intégrer au dossier technique « amiante » (Listes A et B de l'annexe 13-9 du Code de la Santé publique)

Numéro de dossier : MAIRIE DE SANCOINS 250161  
Date du repérage : 21/02/2025

Immeuble bâti visité	
Adresse	Rue : ..... <b>38 Route de La Guerche</b> Bât., escalier, niveau, appartement n°, lot n°: <b>Ce bien ne fait pas partie d'une copropriété</b> Code postal, ville : . <b>18600 SANCOINS (France)</b> <b>Section cadastrale AE, Parcelle(s) n° 378</b>
Périmètre de repérage :	..... <b>Locaux sportifs.</b>
Type de logement :	..... <b>Locaux sportifs</b>
Fonction principale du bâtiment :	..... <b>Locaux sportifs</b>
Date de construction :	..... <b>&lt; 1997</b>

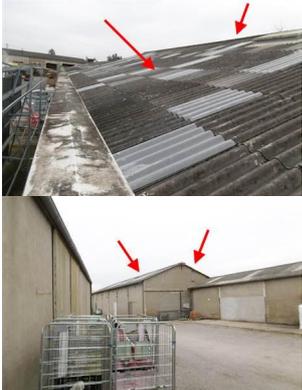
Localisation	Identifiant + Description	Conclusion (justification)	Etat de conservation** et préconisations*	Photo
Extérieurs - Extérieurs	Identifiant: M001 Description: Plaques (fibres-ciment) Liste selon annexe.13-9 du CSP: B	Présence d'amiante (sur jugement de l'opérateur)	Matériau non dégradé  <b>Résultat</b> EP**  <b>Préconisation :</b> Il est recommandé de réaliser une évaluation périodique.

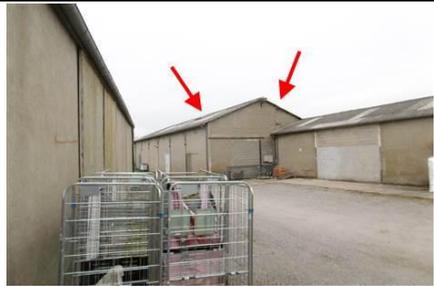
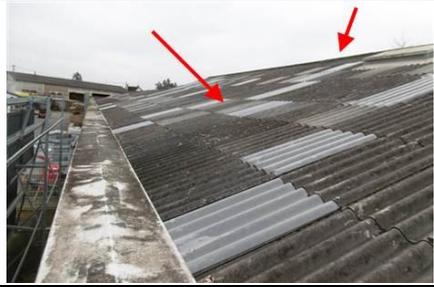
<p>Photo n° PhA001                  Localisation : Extérieurs - Extérieurs                  Ouvrage : Bardages et façades légères                  Partie d'ouvrage : Plaques (fibres-ciment)                  Description : Plaques (fibres-ciment)                  Localisation sur croquis : M001</p>

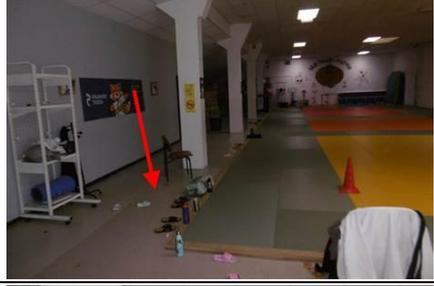
<p>Photo n° PhA002                  Localisation : Rez de chaussée - Pièce 1                  Ouvrage : Planchers                  Partie d'ouvrage : Dalles de sol                  Description : Dalles de sol                  Localisation sur croquis : M002</p>

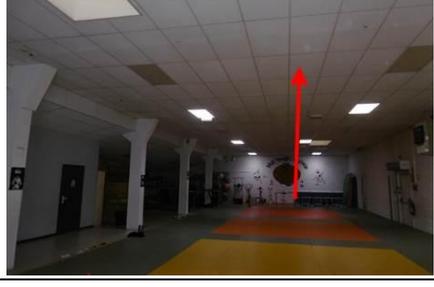
<p>Photo n° PhA003                  Localisation : Rez de chaussée - Pièce 1; Rez de chaussée - Pièce 8; Rez de chaussée - Pièce 9; Rez de chaussée - Pièce 10; Rez de chaussée - Pièce 11; Rez de chaussée - Pièce 12; Rez de chaussée - Pièce 13                  Ouvrage : Flocages, Calorifugeages, Faux plafonds                  Partie d'ouvrage : Faux plafonds                  Description : Faux plafonds                  Localisation sur croquis : M003</p>
