Rapport de mission de repérage des matériaux et produits contenant de l'amiante avant réalisation de travaux dans un immeuble bâti

stand de tir, sis Le Petit Meunet
18600 SANCOINS (France)

Référence du dossier : 2603CCEAN -
BI6010000002070

Réfection de la toiture en fibro-ciment du stand de tir

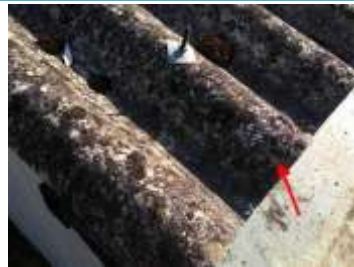
N° de prélèvements	N° de composant *1 & Description opérateur	Localisation	Composant de la construction	Date du prélèvement	Résultat de l'analyse	Photo
P001	<u>Identifiant:</u> ZPSO-001 <u>Description:</u> Plaques en fibres-ciment	TOITURE STAND DE TIR - Toiture 1	1 - Couvertures, Toitures, Terrasses et étanchéités - Plaques ondulées et planes	20/03/2026	Présence d'amiante

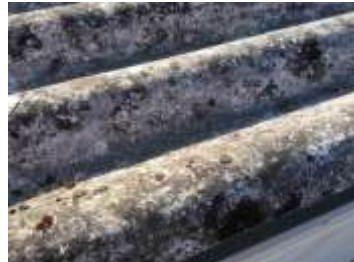
P002	<u>Identifiant:</u> ZPSO-001 <u>Description:</u> Plaques en fibres-ciment	TOITURE STAND DE TIR - Toiture 2	1 - Couvertures, Toitures, Terrasses et étanchéités - Plaques ondulées et planes	20/03/2026	Présence d'amiante

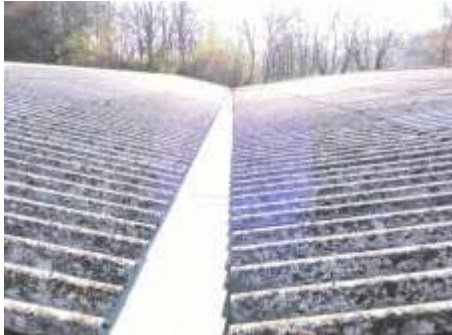
N° de composant	Localisation	Description	Justification	Photo
ZPSO-001	TOITURE STAND DE TIR - Toiture 1; TOITURE STAND DE TIR - Toiture 2	Plaques en fibres-ciment	Présence d'amiante (Après analyse en laboratoire)
