Rapport de mission de repérage des matériaux et produits contenant de l'amiante avant réalisation de travaux dans un immeuble bâti

Ecole primaire Hugues Lapaire
18600 SANCOINS (France)

Référence du dossier : 2610CCEAN - BI6010000002471

Mise en place de chaudière dans le local sous-station

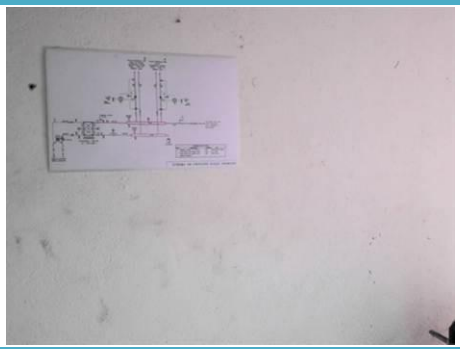
N° de composant	Localisation	Description	Justification	Photo
ZPSO-001	Rez de chaussée - Sous-station	Enduit à base de ciment lissé ou taloché	Absence d'amiante (Après analyse en laboratoire)
