Rapport de mission de repérage des matériaux et produits contenant de l'amiante avant réalisation de travaux dans un immeuble bâti

Gymnase
18600 SANCOINS (France)

Référence du dossier : 2610CCEAN - BI6010000002470

Mise en place de chaudière dans le local sous-station

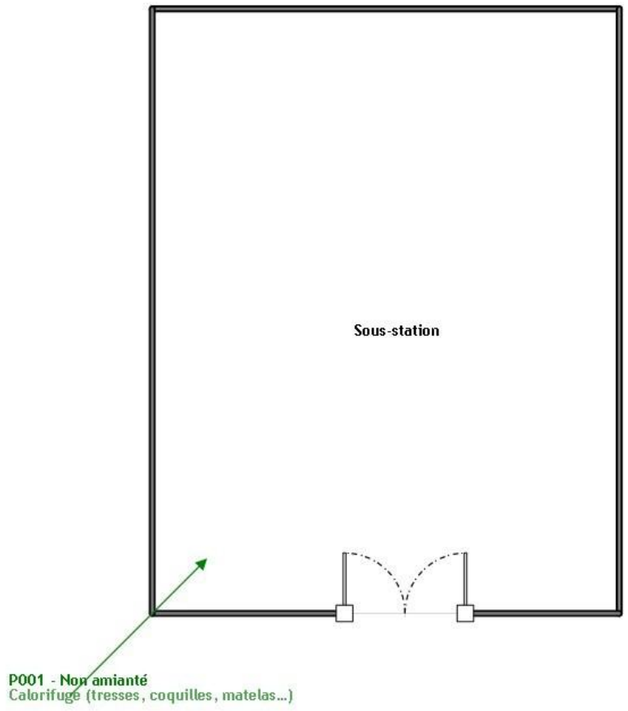
N° planche :1/1

Rez-de-chaussée / sous-station
